云南东川蒋家沟泥石流发生、 发展过程的初步分析*

A STUDY ON THE MUDFLOW OF THE JIANGJIA RAVINE, DONGCHUAN DISTRICT, YUNNAN PROVINCE

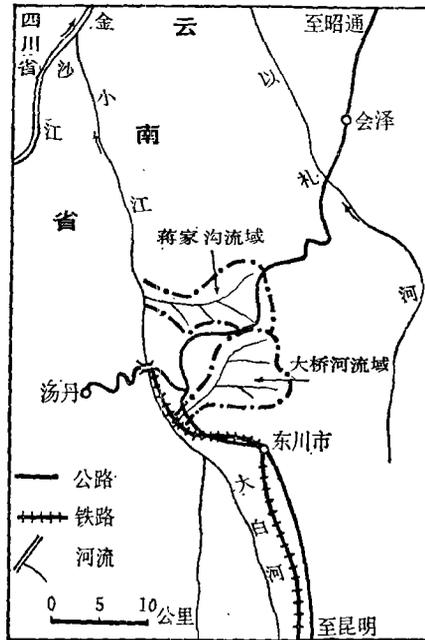
图1 蒋家沟流域位置图

蒋家沟位于云南省东川市北部,水流由东向西汇入小江,沟长12.1公里。流域面积47.1平方公里;流域地势呈东高(最高海拔3,269米)西低(最低为1,088米)的阶梯形;流域形态呈东宽(7公里)西窄(2公里)的葫芦瓢状(图1)。

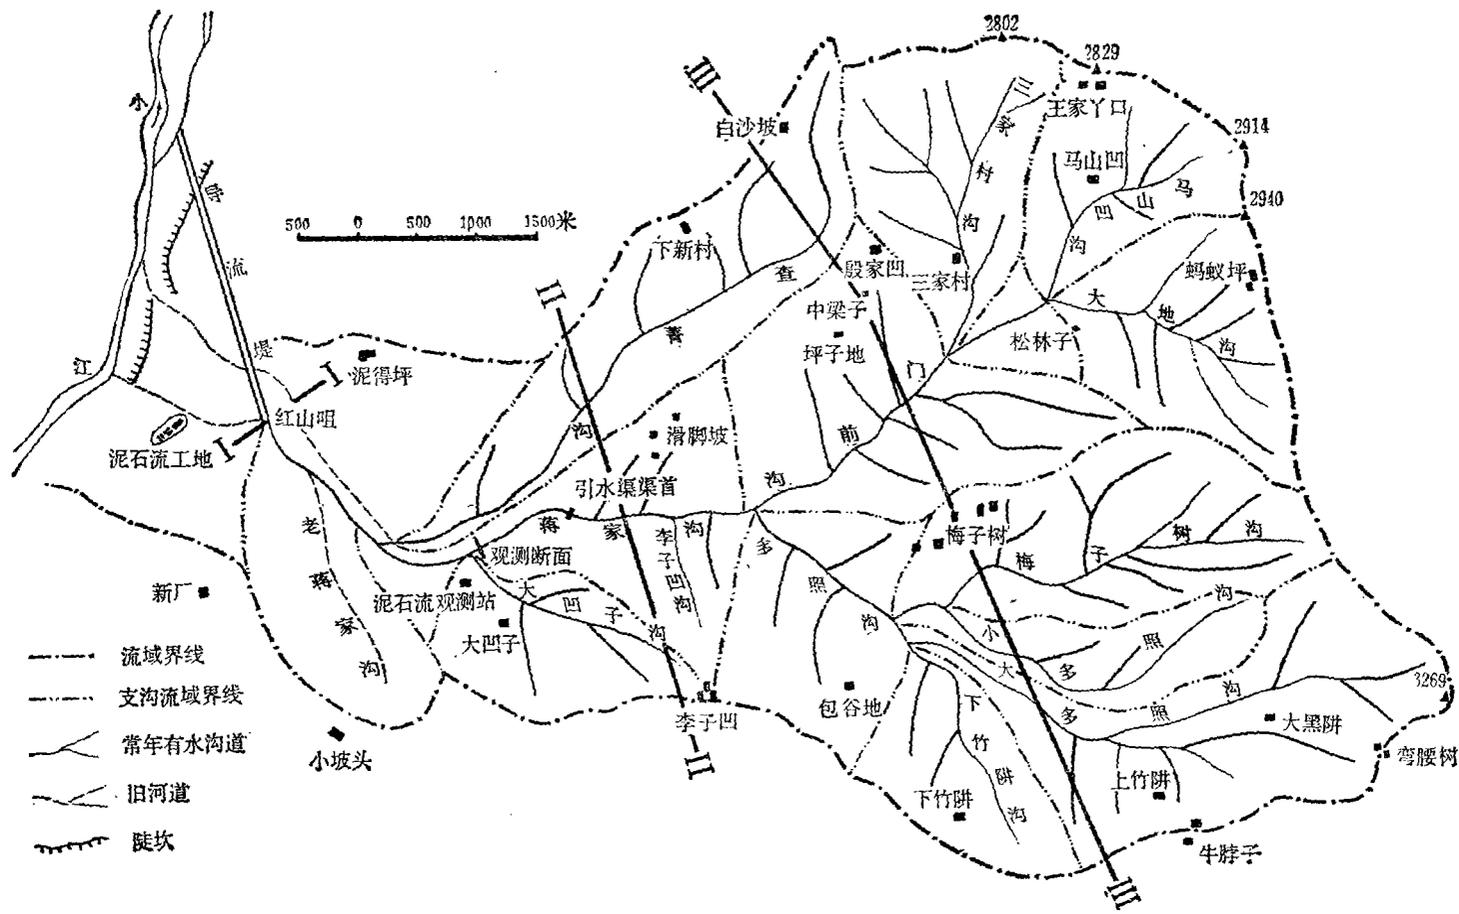
图2 蒋家沟流域图

蒋家沟流域共有大小沟道178条,主要有门前沟、多照沟、查箐沟、大四子和老蒋家沟。除老蒋家沟外,其余均为泥石流沟(图2)。

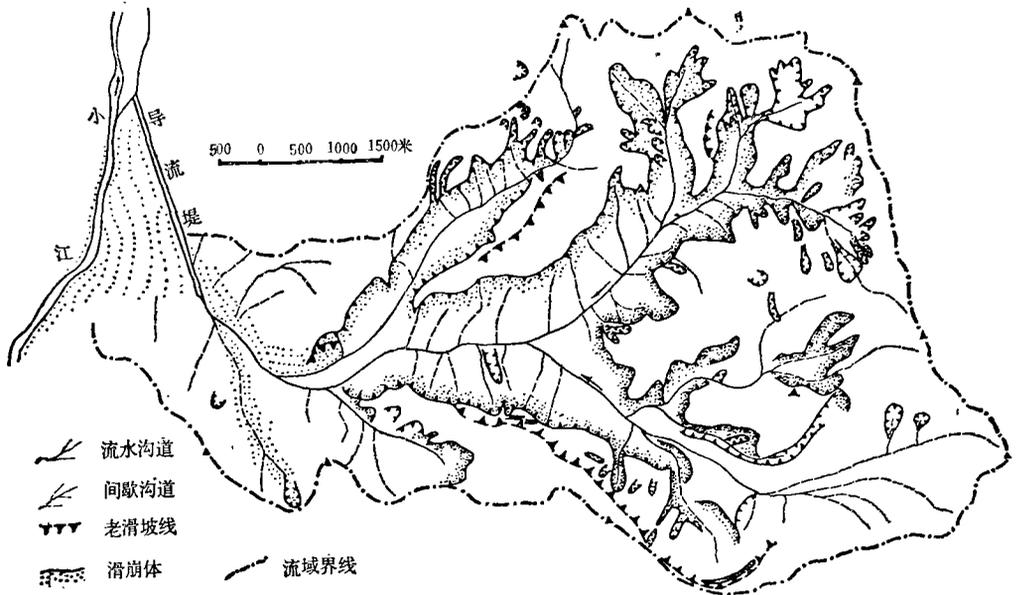
图 3 蒋家沟流域重力侵蚀图

泥石流流域都高^[7,10]。一般来说,沟谷的形成和发育受制于地质构造、岩性和水文气象等要素,但是,大片森林植被遭毁后所出现的严重水土流失以及泥石流所造成的强烈下切、侧蚀,对沟谷的发展也起着十分重要的作用。本区沟谷侵蚀的特征是:(1)冲沟极其发育。流域内长度超过 500 米的冲沟共 178 条,大多发育于谷坡的下半部,少数冲沟已溯源侵蚀到夷平面边缘。冲沟的下切深度,在沟口往往达几十米甚至上百米,而在沟头却只有 5—10 米;但在夷平面边缘,冲沟沟壁几乎垂直,深度达 400—500 米。由于冲沟发育,故坡面被切割得支离破碎,形成千沟万壑之势,切割密度达 3.2 公里/公里²。(2)主沟幽深狭窄(深达 200—300 米,底宽最窄处仅 5—10 米),谷坡陡峻(达 40° 以上),呈 V 型谷,两岸有大量的崩塌滑坡。据实地调查,全流域因沟谷下切而引起的崩塌滑坡的面积达 21.3 平方公里,占全流域总面积的 47% (图 3)。

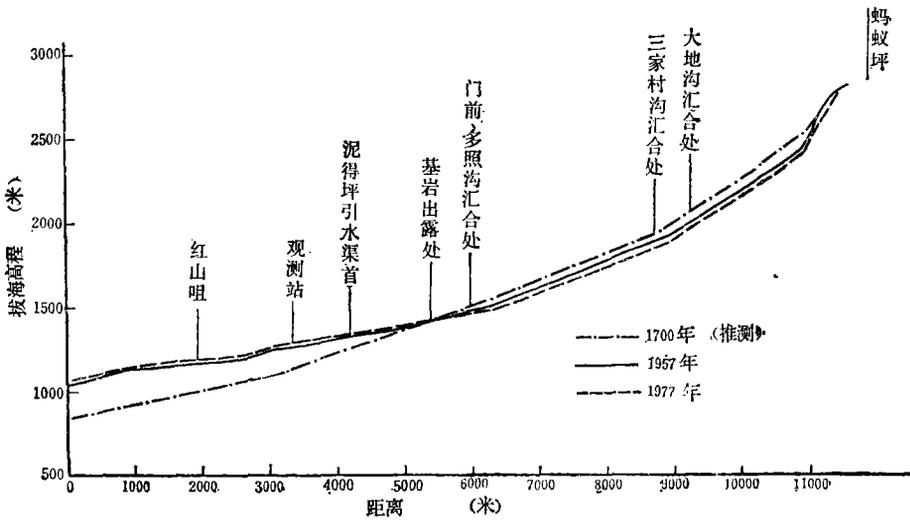
图 4 蒋家沟纵断面图(沿门前沟)

蒋家沟流域沟谷的强烈侵蚀有助于泥石流活动的加剧,因为在当地岩性、坡度和水文气象因素都有利于泥石流形成的条件下,沟谷密度和下切深度的增加,意味着泥石流补给面积的增大和补给量的增加。经观测证明,每当暴雨来临,洪水先在大小支沟中冲刷沟床,形成粘稠的小股浆体,然后汇集到主沟沟槽中构成泥石流,而泥石流活动的本身又加剧了沟谷的侵蚀作用。因而,泥石流作用和侵蚀作用相辅相成,互相促进,结果使坡面遭受日益严重的破坏。例如:门前沟尹家凹一带,冲沟每年以平均 1—2 米的速度进行溯源侵蚀;多照主沟左岸一次崩塌使壁后退 5 米;在支沟和主沟中,一次泥石流过境使沟床下切 3—5 米以至 10 余米。此外,沟床纵断面测量资料也表明,1967—1973 年间,门前沟上游大地沟沟口实际下切深度为 6.50 米,每年平均下切 1.10 米;多照和门前两支沟汇合处实际下切深度为 2.80 米,每年平均下切 0.47 米。现以后一下切速度作一概略推算,则得到多照、门前两支沟汇合处以往下切百余米所需的时间为 200—300 年,在此期间大地沟口下切深度约为 200—300 米(图 4)。

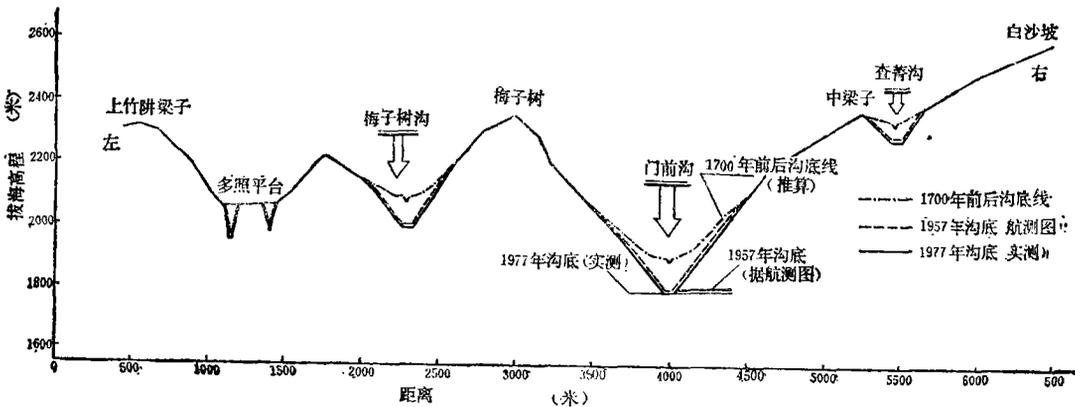
图 5 蒋家沟横断面图 III-III

由上可见，蒋家沟泥石流沟谷侵蚀由弱至强的发展过程，必然会反映于谷型的变化上；而沟谷的发展及其引起的大量崩塌滑坡所造成的谷型变化，又恰恰是泥石流作用增强的重要识别标志。野外调查证实，当今的蒋家沟（即主沟）是在一条古宽谷内下切而成的，呈深切V型峡谷。古宽谷谷坡较缓，深切的V型谷谷坡陡峻，两者的坡折点，即为谷肩。谷肩乃是古宽谷谷底的一个组成部分。恢复了的古宽谷谷底状况见图5、6。事实证明，近

代的泥石流是在下切古宽谷谷底时得到补给的。多照平台就是一例。在这种情况下，谷坡下陡上缓，且临空面高耸，古宽谷谷底是泥石流固体物质补给源地，宜于向主沟内产生大规模的崩塌滑坡，使泥石流愈演愈烈。

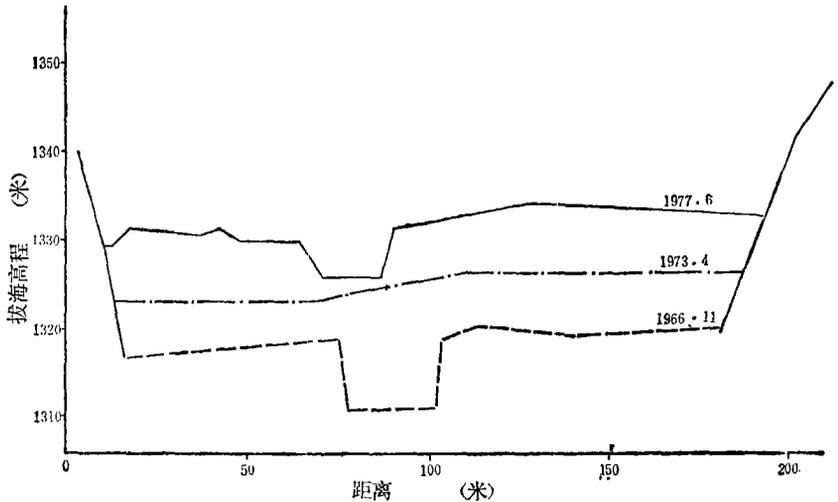
图 7 蒋家沟观测断面淤积变化(实测)

目前, 蒋家沟泥石流堆积区包括两部分, 即从泥得坪引水渠首到红山咀的淤积河段和红山咀以下至小江边的堆积扇。淤积河段全长约 3.3 公里, 占主沟长度的 27.3% (照片 6)。此段内有大凹子沟、查箐沟和老家沟汇入, 其中查箐沟的泥石流十分粘稠, 因此在宽平的蒋家沟淤积河段中形成一个高出主沟床 20—30 米的堆积扇。1957—1977 年间, 观测断面处淤高 25 米 (图 7), 平均每年淤高 1.33 米¹⁾。因此在该段出现了主沟床高出支沟——

老蒋家沟沟床 50 余米的反常现象, 使老蒋家沟变成大洼塘。据分析, 淤积河段距堆积扇较远, 在泥石流发展的早期应属流通段, 故其总淤积厚度不会太大, 估计在 50—80 米之间。

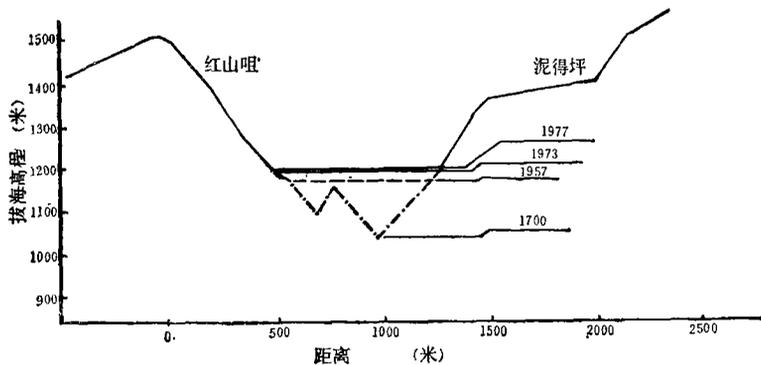
图 8 蒋家沟横断面图 1-1

值得提出的是,红山咀段沟谷谷坡陡峭,谷底宽平,这完全是沟床不断被淤高的结果(图 8)。如果按每年平均淤积 0.5—1.0 米计,则最近两百余年内,该段的泥石流淤积厚度

达 100—150 米。这一数据不仅为大量访问资料所证实,同时谷坡的发展趋势和向堆积物深处伸展的谷坡情况,亦大致符合这一数据(图 8)。

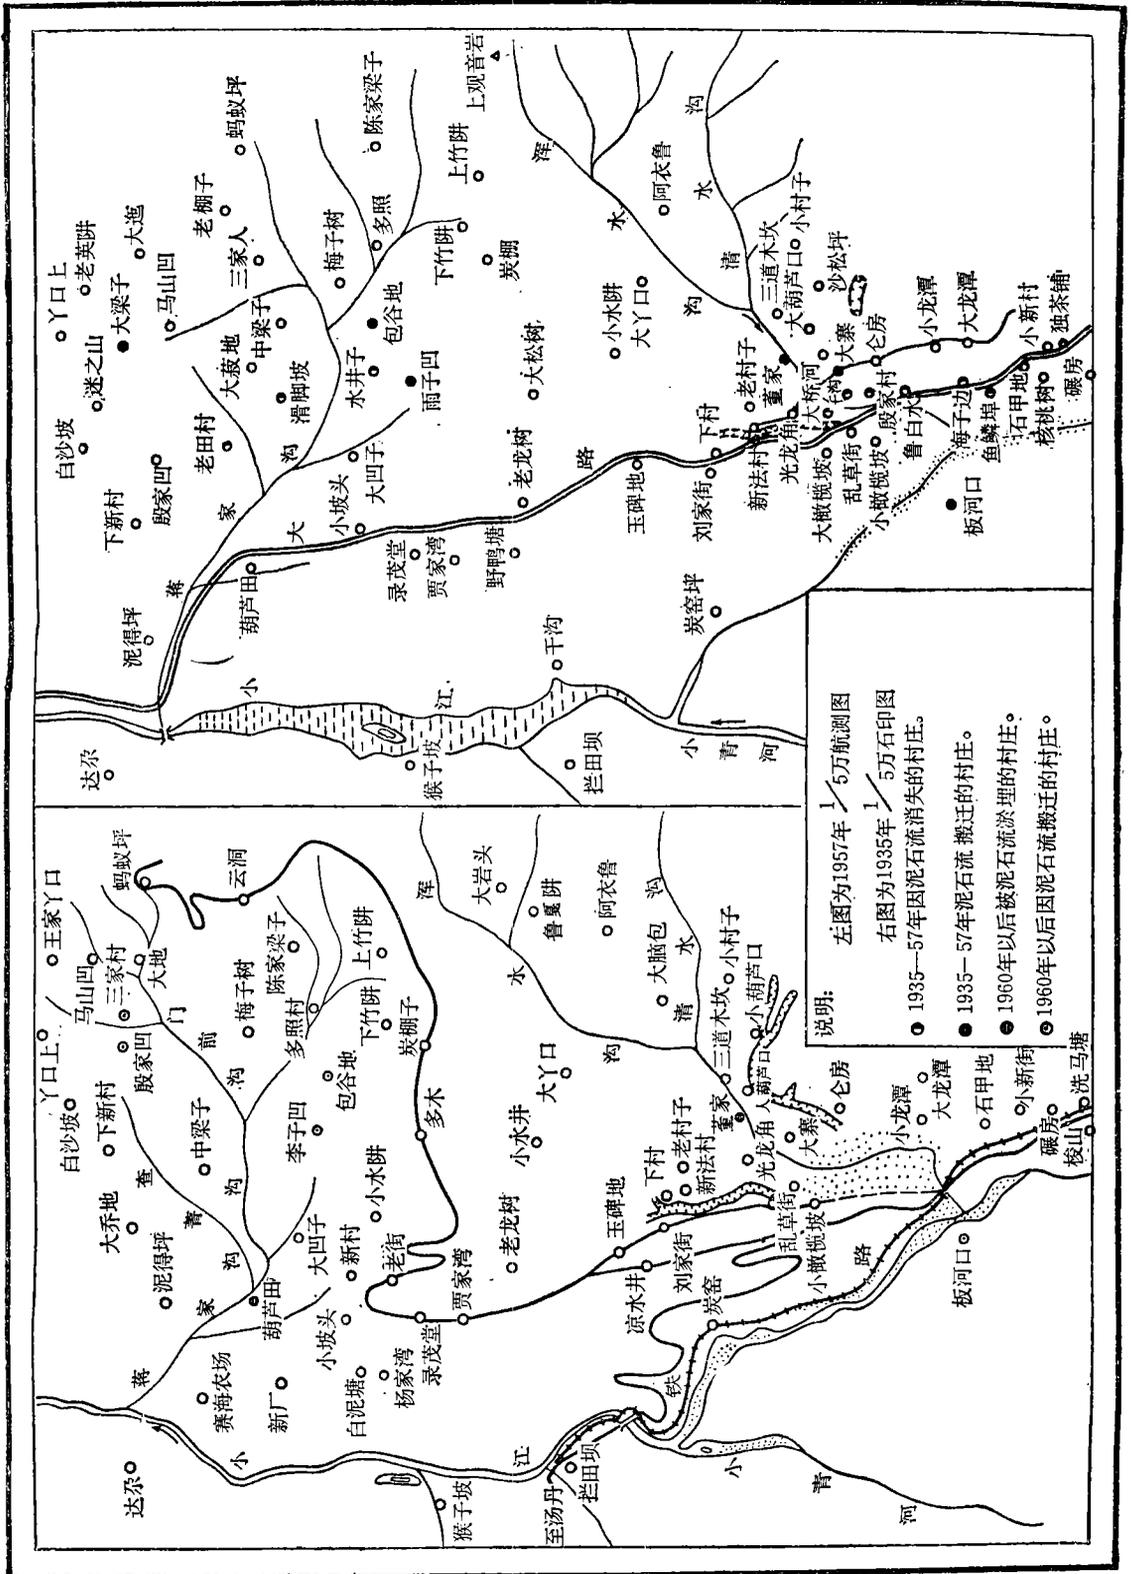
图9 蒋家沟地区人类经济活动变化图

分析对比 1935 年和 1957 年 1:5 万地形图 (图 9), 蒋家沟流域人类经济活动的变迁极为明显。由 1935 年的石印图上可见, 尽管当时蒋家沟口已是一片无人居住的荒滩, 且小江被堵, 形成回水十余公里的一个湖泊, 但是图中仍明确标出南北交通要道 (大路), 查箐沟口附近有老田村、滑脚坡村和水井子村等。而在 1957 年航测图上, 这些村庄已消失无踪, 而今已成为大滑坡或崩塌区。与蒋家沟相邻的大桥河堆积扇在此期间的变迁尤为明显, 在 1935 年的地形图上, 堆积扇的中上部还有鲁白水、殷家村、海子边等八个村庄, 当

时仅在最下游段的末端才有泥石流现象; 但是到 1957 年这八个村庄均被淤埋消失。从 1957 年到 1978 年间, 大桥河泥石流相继淤埋了新村-会泽公路, 新村-拦田坝铁路的路基和桥梁; 新村-汤丹公路被淤埋后改线; 蒋家沟沟口下游方向的小茶馆和老蒋家沟沟口的山咀及其上面的一百多座坟墓均被淤埋在泥石流体之下; 1964 年修建的一条高 3—4 米的导流堤, 因内侧淤积已被逐年加高至 40 米。地形图资料说明, 仅仅 43 年当地面貌已大不相同了。

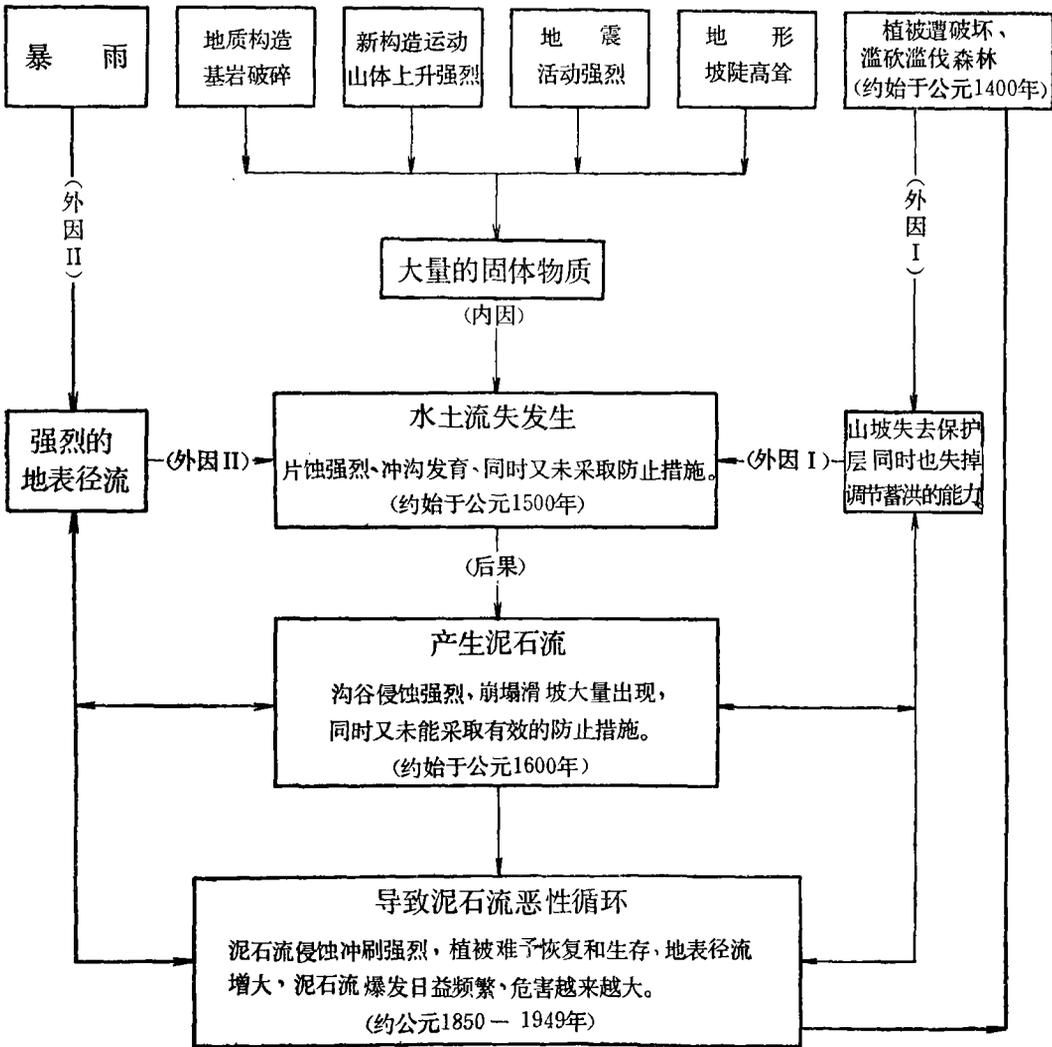
图 10 蒋家沟泥石流发生发展过程模式

总之, 蒋家沟泥石流是在独特的自然条件下, 经滥砍滥伐森林植被的激发, 从无到有, 由弱至强, 以至发展到今日的严重程度。本流域的泥石流大约出现于 300 余年前, 开始增强于 200 余年前。为泥石流所迫往山岭区搬迁的居民, 在流域中、上游又进行不合理的开垦陡坡, 过度的放牧和无节制的砍柴割草, 更促进了泥石流的迅速发展(图 10)。恩格斯曾谈到: “阿尔卑斯山的意大利人, 在山南坡砍光了……松林, ……他们更没有预料到, 他们这样做, 竟使山泉在一年中的大部分时间内枯竭了, 而在雨季又使更加凶猛的洪水倾泻到平原上”¹⁾。蒋家沟泥石流发生发展的历史与此是极为相似的。

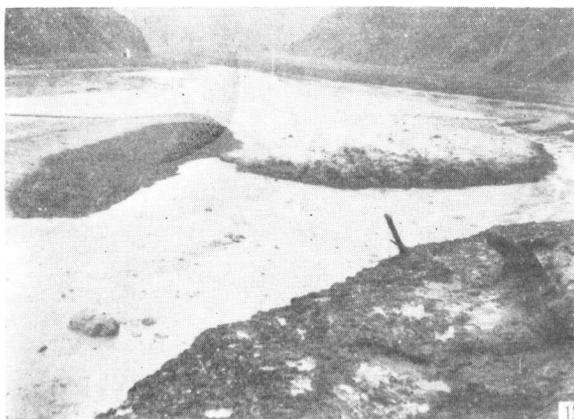
“龙头”高度大多为 1—2 米(照片 1),最高达 4.7 米。最大流速为 15 米/秒,最大瞬时流量为 2,420 米³/秒¹⁾(1966 年 6 月 17 日)。流动中的泥石流酷似搅拌好的混凝土砂浆,容

照片 1 泥石流“龙头”，宽 30 米，高 1.5 米
(在宽平的沟床上)

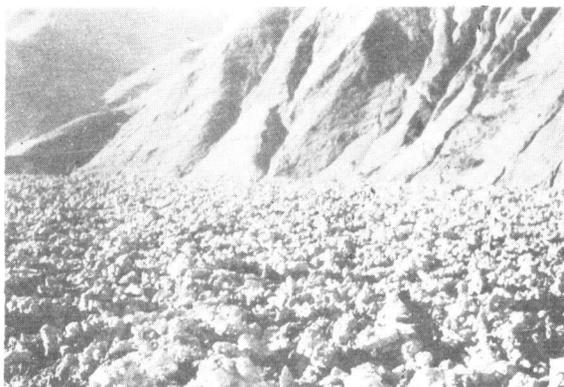
重(一般为 1.8—2.0 吨/米³,最高达 2.37 吨/米³)和粘度(最大为 35 泊)都很大(照片 2),直径 5—6 米的原状土体犹如航船随泥流体漂浮前进而不崩散²⁾,且能将直径 5—6 米的巨石沿沟床推至岸边(照片 3)。据观测,蒋家沟一次泥石流最大输出量达 37 万立方米。象这样爆发频繁、规模巨大的泥石流,不仅我国罕见^[1,2],在世界上亦少有^[5,7,11]。每到雨季,泥石流奔腾而下,冲毁淤埋下游的农田、道路、村庄和厂房,甚至顷刻之间可将流量每秒达数百立方米的小江堵断,形成湖泊,回水十余公里。近 40 年来泥石流曾堵江七次。仅 1968 年的堵江就损失粮食 250 多万斤,中断交通三个多月,损失人民币 150 多万元。

照片 2 泥石流新鲜堆积物表面

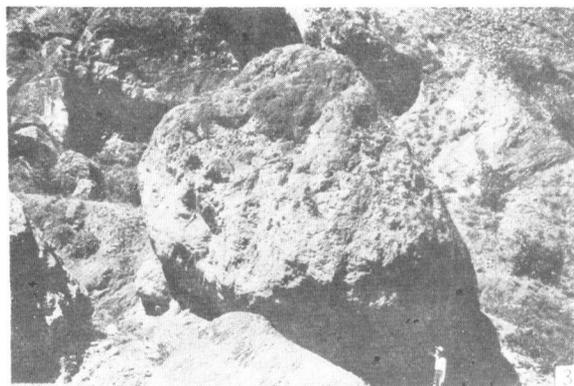
照片 3 多照沟上游泥石流沟谷中的大漂砾

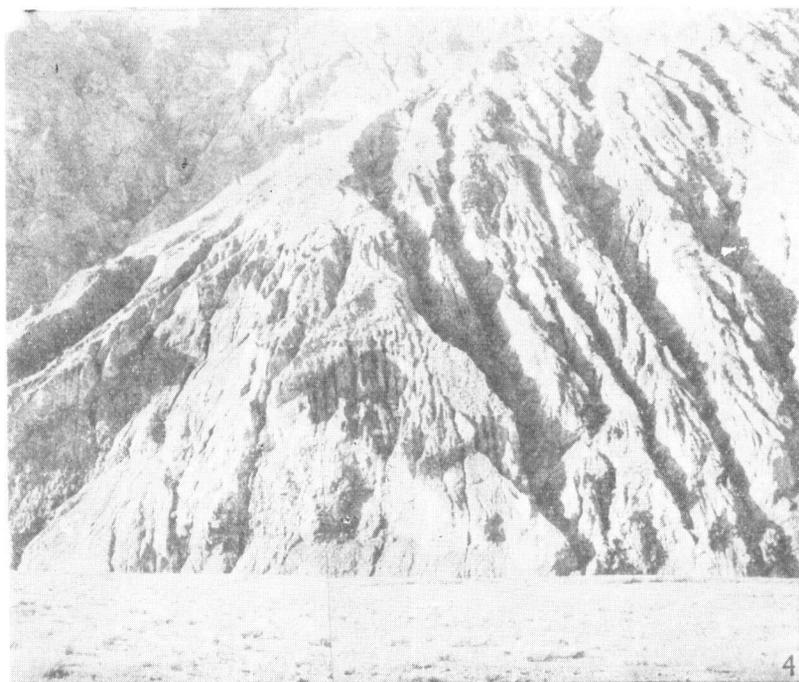
泥石流对上游地区的危害亦甚严重。由于泥石流沟谷溯源侵蚀强烈,沟谷上游又有下切和侧蚀,致使沟谷两岸坡面切割破碎,土体极不稳定,崩塌、滑坡普遍发育(照片 4、5)。泥石流使得耕地面积迅速缩小,许多村庄屡遭搬迁 当地居民的生命财产受到严重威胁。

照片 4 蒋家沟流域山坡冲蚀破碎情况

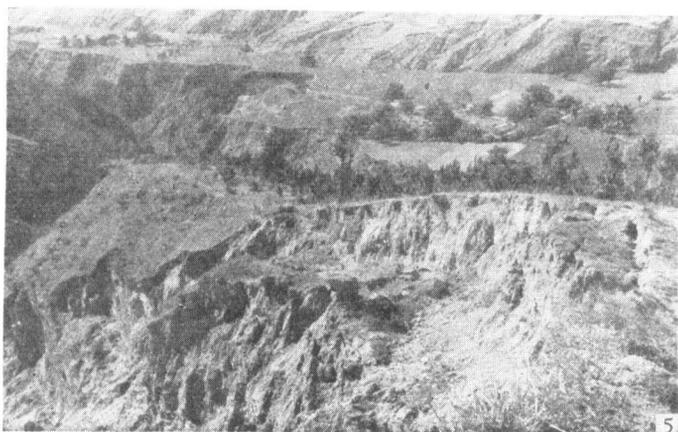
照片 5 多照沟中游的大崩塌和多照平台被切割的情况

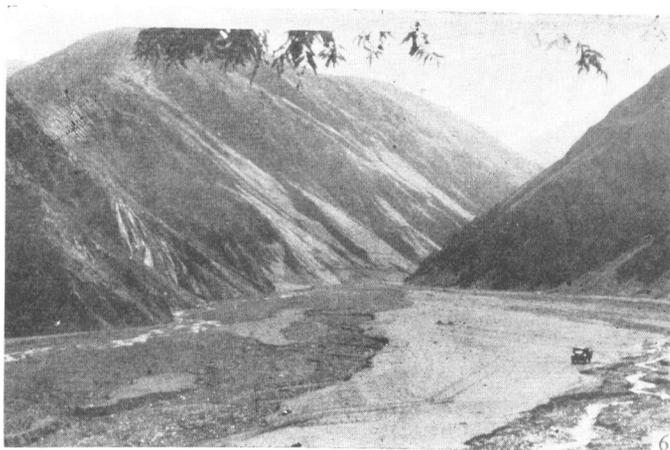
照片 6 淤积河段情况(上断面处)
(宽 300 余米,既平且缓,可行汽车)

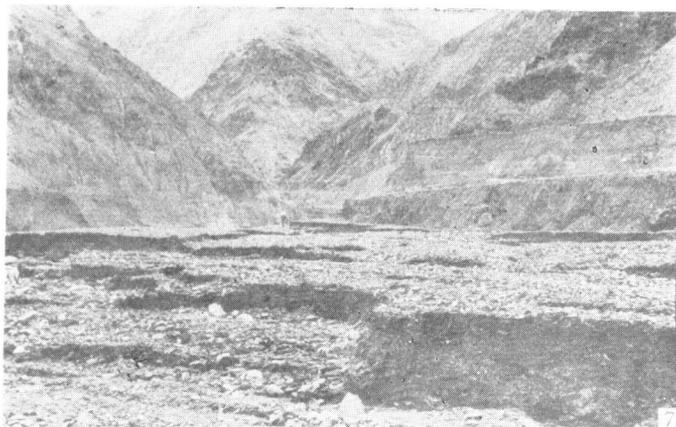
此外,由于流体十分粘稠,泥石流在流经流通段时,遇到急弯或狭窄处便造成阻塞,使上游浆体暂时停积壅高。一旦缺口溃决,不仅能形成高达数米“沸腾汹涌”的阵性流,而且在宽谷段(两侧或一侧)保留有高度为数米至十数米的台阶。以后的泥石流受台阶约束归槽流动,但遇大阵流时,泥浆仍能漫溢而上,使两岸不断增高呈自然堤状。有时一次泥石流就可以形成 1—3 级台阶。例如,1973 年 5 月,门前沟沟口是一深 8 米、宽 2 米的狭口,6 月 12 日一次泥石流冲宽到 8.5 米,沟口以上 500 米范围内,两侧均保留有狭长的泥石流台阶,高 7—10 米,宛如城墙。又如李子凹沟口处的三级台阶(一级 1.5 米,二级 5 米,三级 9 米)(照片 7)产生方式同上。

照片 7 泥石流形成之三级台阶
